## TÓPICO 1 – (Patologías de las construcciones)

### Causas de deterioro en estructuras emplazadas en la zona de Bahía Blanca

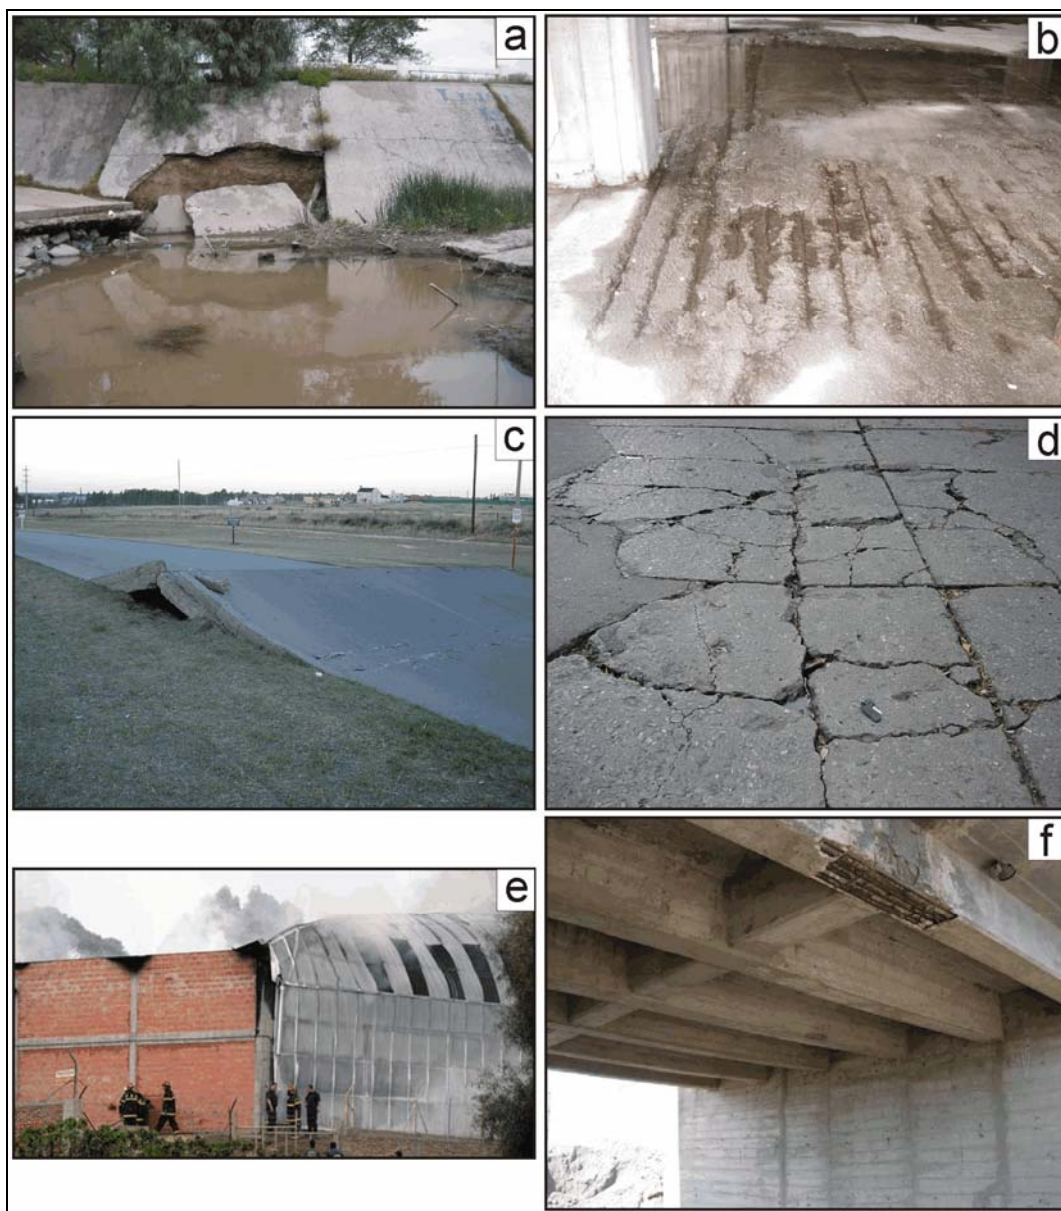
Figura 2: a. Canal Maldonado. b. Estructura centro. c. Autovía de acceso a la ciudad. d. Pavimentos urbanos. e. Nave industrial. f. Puentes sobre ruta provincial N° 51.

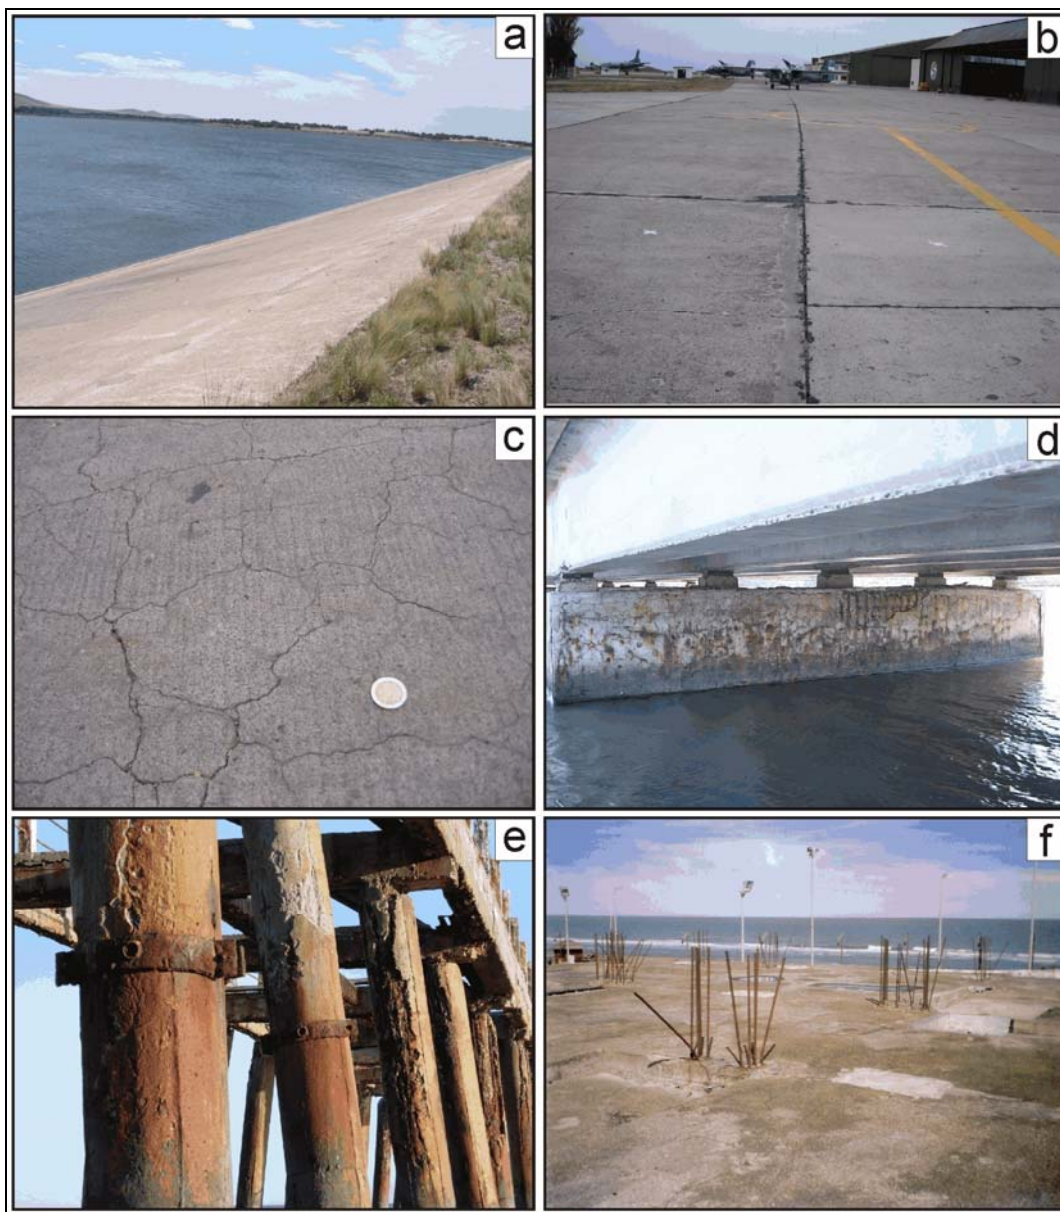
Figura 3: a. Dique Paso de las Piedras. b. Aeropuerto Comandante Espora. c. Ruta de circunvalación. d. Viaducto Ing. White. e. Espigones Monte Hermoso. f. Estructura Monte Hermoso.
